Nuove strategie per la ricostruzione post-sisma dei centri storici aquilani colpiti dal sisma dell'aprile 2009

Nuove strategie per la ricostruzione post-sisma dei centri storici aquilani colpiti dal sisma dell'aprile 2009 / G.A.Centauro; C.N.Grandin. - In: BOLLETTINO INGEGNERI. - ISSN 2035-2417. - STAMPA. - 11:(2010), pp. 3-13.

Nuove strategie progettuali per la ricostruzione post-sismica dei centri storici aquilani colpiti dal sisma dell'aprile 2009¹

Giuseppe A. CENTAURO - Cristina N. GRANDIN

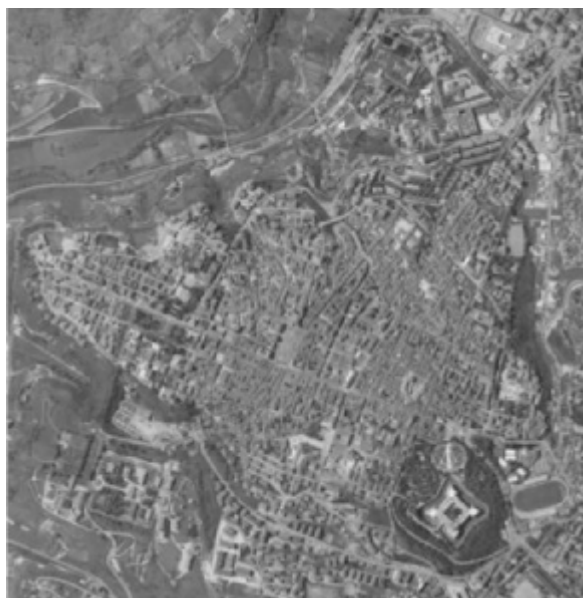
L'Aquila, il centro storico dopo il sisma del 6 aprile 2009.

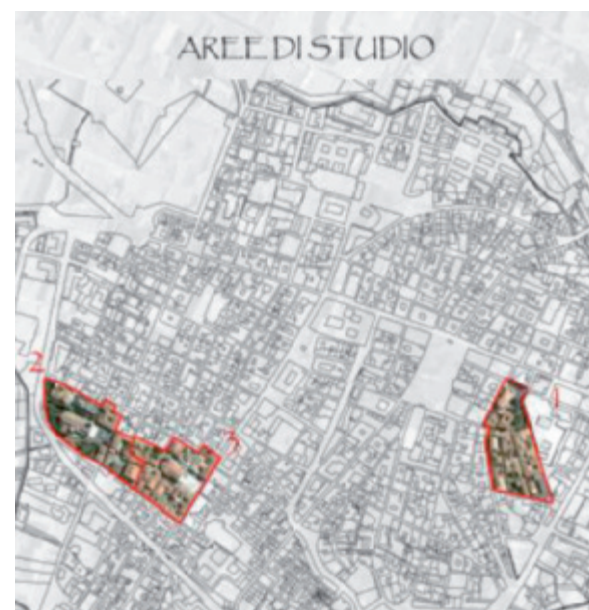
1 - Area della Prefettura.
2 - Area San Silvestro
3 - Area San Pietro

Area 1 – Prefettura; Area 2 – San Silvestro; Area 3 – San Pietro a Coppito. Per ciascuna zona sono state studiate le emergenze storico - architettoniche e la situazione pre e post sisma. Uno studio analogo è stato condotto per il Comune di Sant'Eusanio Forconese, con particolare attenzione alla morfologia del territorio e ai manufatti di pregio artistico, come la chiesa sulla piazza principale e all'emergenza architettonica di Palazzo Barberini.

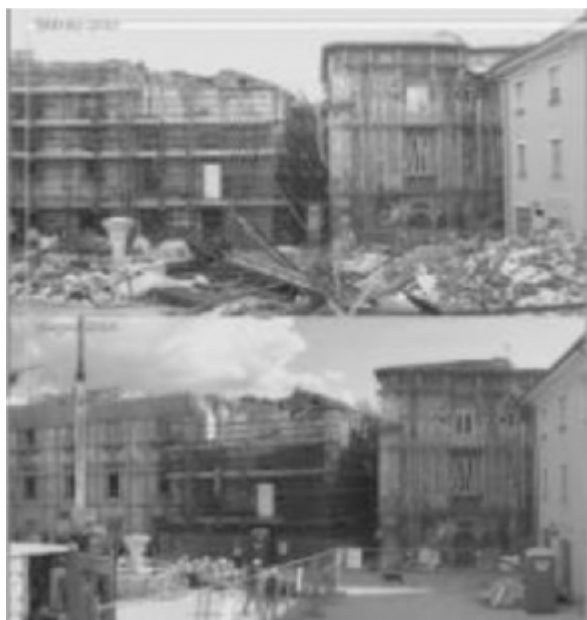
Monitoraggio area San Pietro.

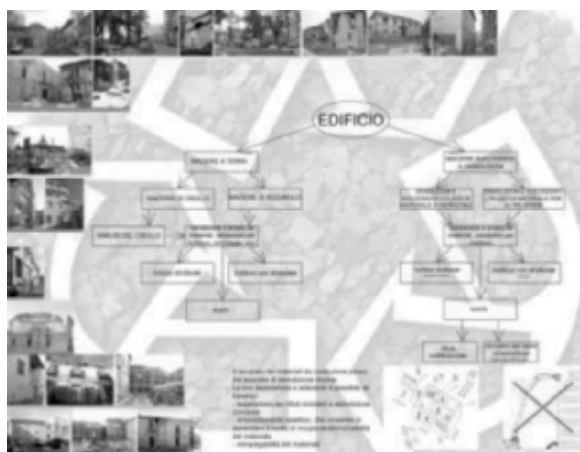
Valutazione della consistenza delle macerie e dei materiali di risulta producibili con le demolizioni.

Una seconda non meno significativa riflessione ha riguardato la problematica del riuso delle macerie (oltre 60 milioni di tonnellate a terra) e la rigenerazione delle malte e degli intonaci, auspicabilmente da recuperare dai materiali di risulta, nonché dalle superfici da demolire, altrimenti destinati in modo indifferenziato alla discarica. Il restauro urbano che si attuerà dovrà auspicabilmente essere occasione per il recupero degli inerti e la riscoperta delle tecnologie costruttive originarie, e non solo in un'ottica di valorizzazione del volto antico della città.

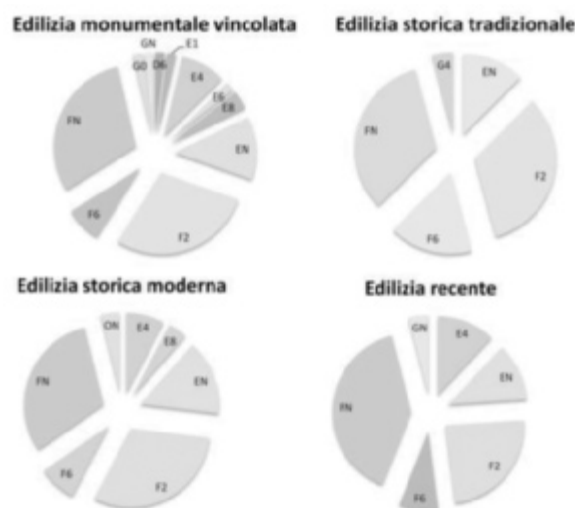
Quadri statistici riepilogativi delle matrici minerali rilevate negli apparati decorativi dell'edilizia esistente.

Le matrici minerali sono inerti con colorazione propria ma privi di potere colorante intrinseco. Vengono usate prevalentemente per la preparazione di malte di rivestimento e consolidamento.

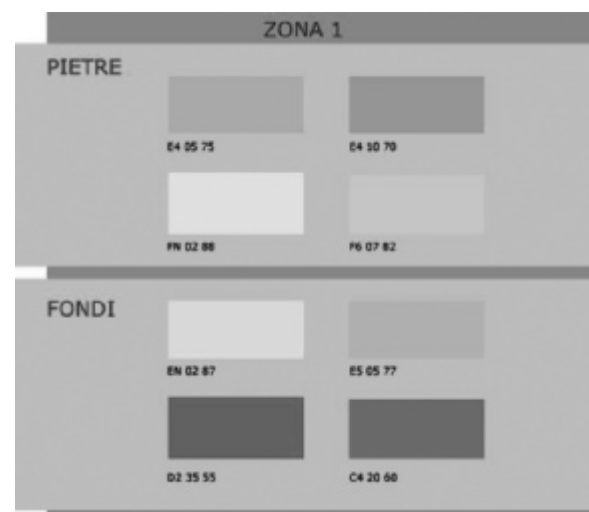
Individuazione delle tinte madri nelle diverse aree in studio - Area della Prefettura.

Le "tinte madri" sono le tinte che fanno parte della tradizione locale, ricavabili dalla lettura delle invarianti materiche dei materiali da costruzione tratti dai bacini litologici locali e dall'analisi degli inerti e delle terre naturali del luogo; hanno un riconosciuto valore storico, artistico e materico. Sono costituite dalla mescolanza di due o più pigmenti affini tra loro, spesso uniti con il bianco di calce. Alla luce di queste considerazioni lo studio del colore per la città di L'Aquila assume una duplice importanza: se da un lato, infatti, il colore costituisce un elemento precipuo dell'identità del luogo, e in particolare modo della sua edilizia storica, dall'altro il suo studio offre un contributo significativo nell'analisi dell'evoluzione che la città, ed il centro storico soprattutto hanno subito nel corso dei secoli e, abbinato alla natura degli intonaci, rappresenta una valida occasione di precisare i materiali più idonei, anche ai fini antisismici, per la ricostruzione. Ogni superficie, mantiene, anche se talvolta celata, una propria leggibilità ed è proprio da tale capacità comunicativa delle superfici decorate che si può risalire alla stratificazione storica dell'edilizia e del tessuto urbano che la contiene; quella che abbiamo provato ad individuare è, dunque, la linea sottile ma significativa di collegamento tra la sovrapposizione stratigrafica delle finiture e quella delle diversi volti di L'Aquila che si sono sovrapposti nel corso della storia, e che proprio gli eventi sismici hanno portato alla luce. Studiare l'evoluzione del colore equivale quindi a ripercorrere l'intera vicenda storico-formativa della città, da rileggere unitamente ai documenti archivistici.

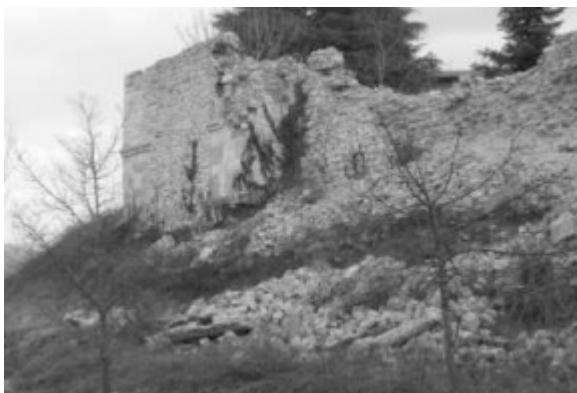
Le mura urbane dopo il terremoto dell'aprile 2009.
